System BlueLine® bei Sanierung eines Osnabrücker Nette-Dükers erste Wahl

Rundherum eine saubere Sache

Im Januar 2017 begann die SWO Netz GmbH mit der Sanierung der Trinkwasserleitung im Bereich der Haster Mühle in Osnabrück. Mit Blick auf den angegriffenen Zustand der Druckleitung DN 500 aus Guss war dringender Handlungsbedarf gegeben. Dass ein Teil des zu sanierenden Netzabschnittes unterhalb der Nette verlief, drückte dem Projekt auch hinsichtlich der verfahrenstechnischen Herangehensweise einen Stempel auf. Nach ausführlichen Vorüberlegungen entschied sich der Netzbetreiber für den Einsatz eines Schlauchlinerverfahrens, bei dem ein mit Kunstharz getränkter Glas-Nadelfilz-Schlauch in den zu sanierenden Düker invertiert und ausgehärtet wurde. Verwendet wurde mit dem System Pipe-Aqua-Tec BlueLine® ein Produkt, das für die grabenlose Sanierung von Druckrohrleitungen im Trinkwasserbereich entwickelt worden ist und alle erforderlichen Zulassungen besitzt. Insbesondere die mobile und modular aufgebaute Einbautechnik des Verfahrens sowie die außerordentliche Bogengängigkeit des Liners schufen die Voraussetzungen dafür, dass die DIRINGER&SCHEIDEL ROHRSANIERUNG GmbH & Co. KG die Arbeite

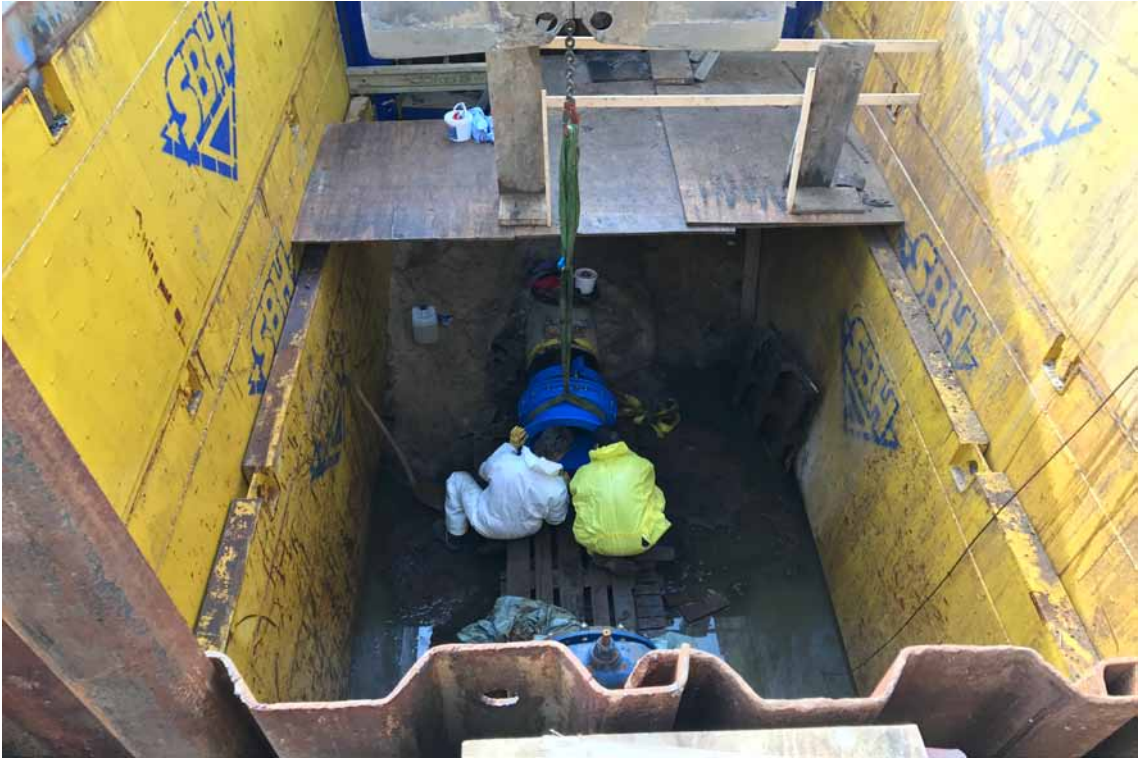
Montage eines Spezialflansches, durch den der BlueLiner in die zu sanierende Leitung eingebracht wurde.

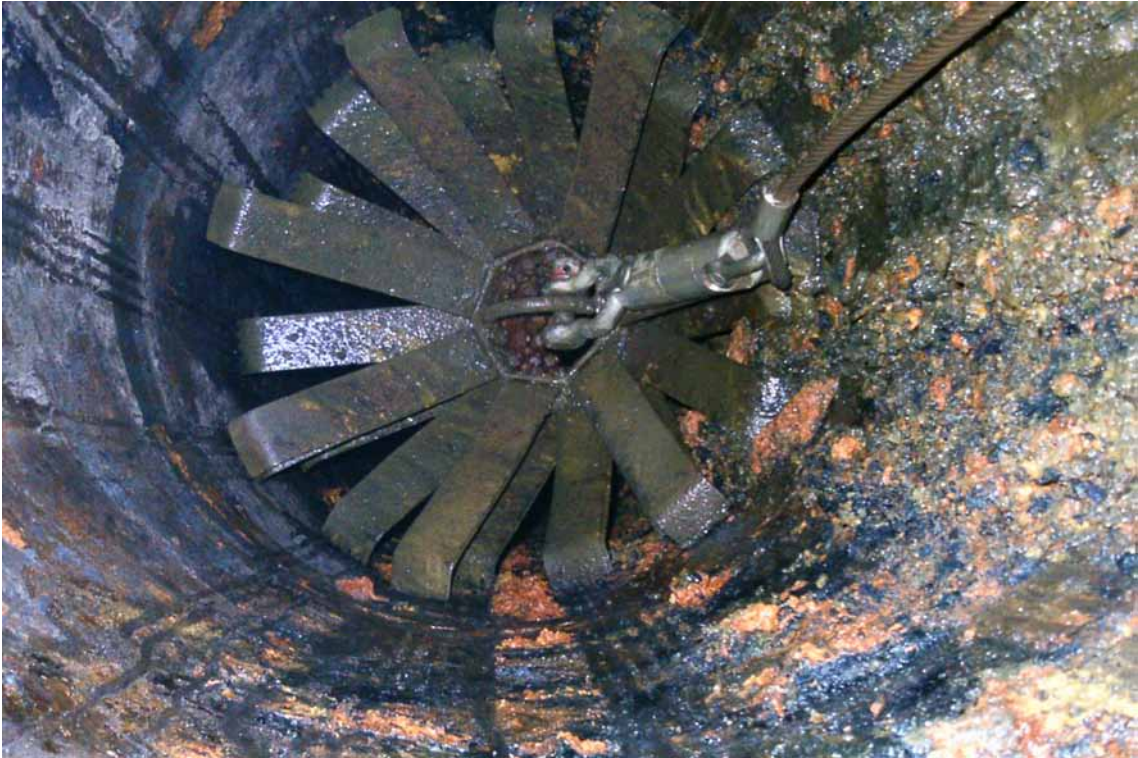
Vorab wurde die alte Gussrohrleitung unter anderem mit einem Stahlfederpolch gereinigt.

Die für den Einbau benötigten Start und Zielgruben wurden während der Sperrung der Bramscher Straße an beiden Seiten des Netteufers eingerichtet. Danach wurde der zu sanierende Leitungsabschnitt vom Netz getrennt und mechanisch gereinigt. Zuvor jedoch musste in der Zielgrube ein Widerlager aus Beton errichtet werden. „Diese Vorbereitung war nötig, damit ein an den Sanierungsabschnitt anschließendes T-Stück mit Schieber gegen den anstehenden Netzdruck stabil gehalten werden konnte. Gleichzeitig wurde damit der Endverbau für die spätere mit rund 15 bar durchgeführte Druckprüfung realisiert“, so Wahr weiter. Nach erfolgter Reinigung konnte der flexible BlueLiner mittels Luftdruck in die Leitung eingebracht und anschließend mit Dampf ausgehärtet werden. Abschließend wurde der Liner am Start- und Zielpunkt mit RedEx®-Manschetten an die Altrohrleitung angebunden. „Montags haben wir mit der Reinigung begonnen, am Donnerstag war das neue Rohr installiert – und das trotz einiger Unwägbarkeiten“, erinnert sich Wahr. So waren unter anderem Verlauf, Länge und Tiefenlage des Dükers nicht bekannt. „Selbst der Planer war überrascht, wie sehr die Realität von den Unterlagen abwich“. Dass alles klappte, lag nicht zuletzt an der guten Vorbereitung: „So konnten unter anderem die üblichen 2 bis 3 Wochen Produktions- und Lieferzeit der speziell angepassten Ausgangsmaterialien umgangen werden, da ein altes defektes Rohrstück vorhanden war, das wir im Vorfeld vermessen haben und so die benötigten Daten wie Innen- und Außenmaß für die Konfektion des Liners und der Anschluss-Komponenten erfassen konnten.“

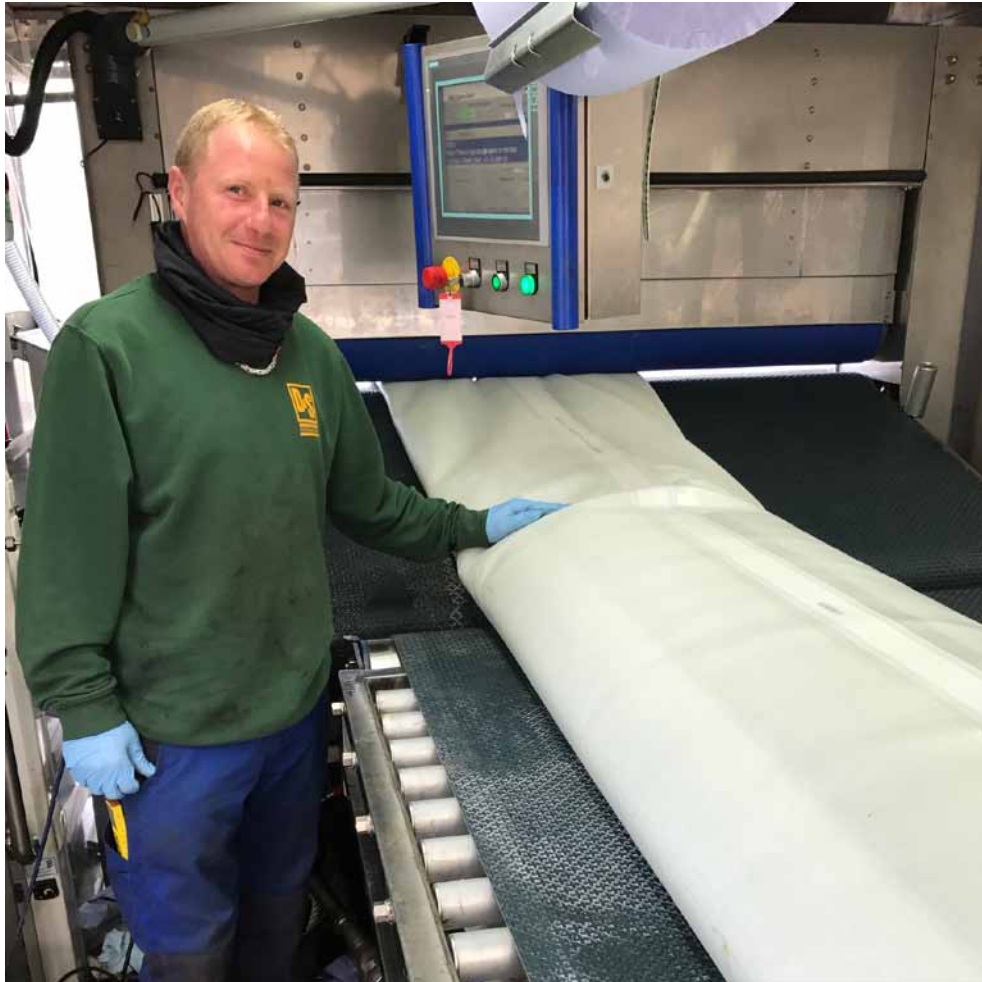
Höchste Qualität durch mobile Produktionstechnik: Vor Ort wird der BlueLiner getränkt.

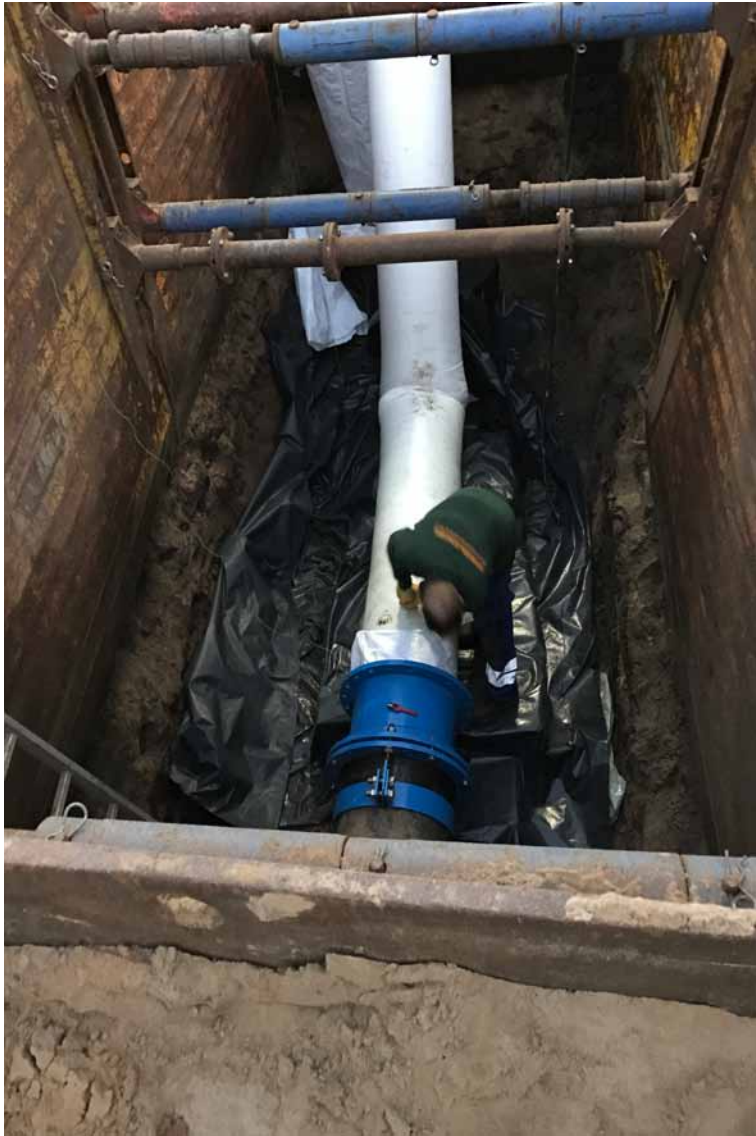
Installation des BlueLiners.

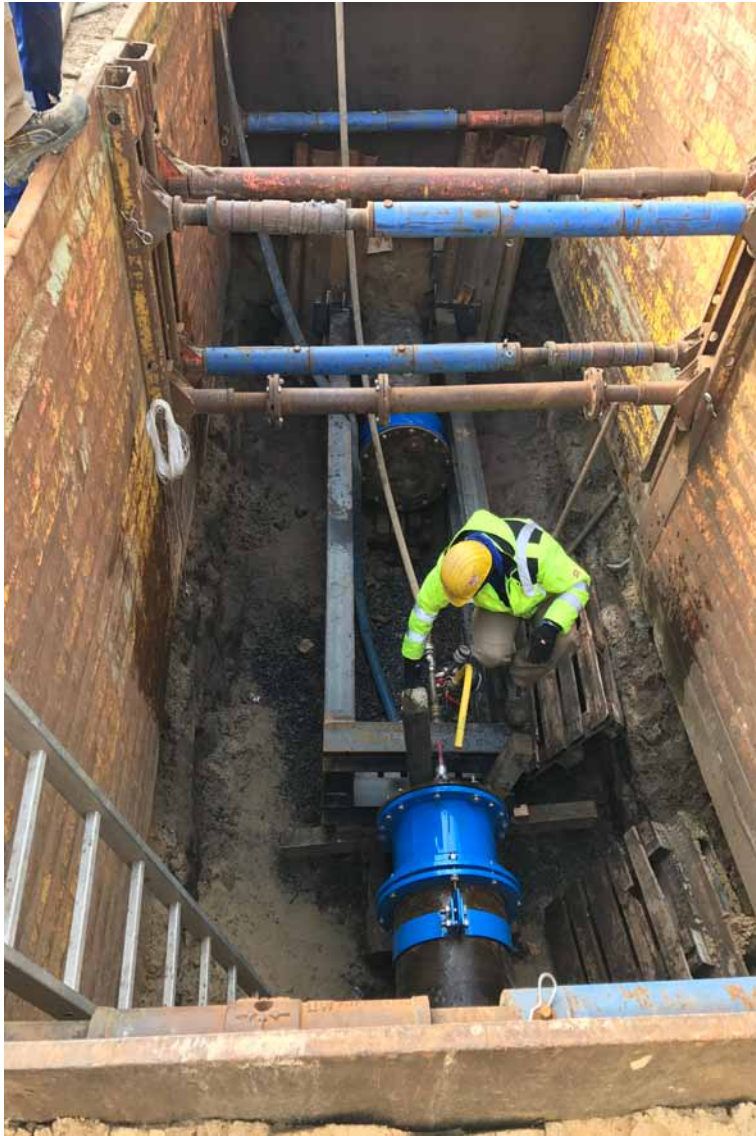
Nach dem Einbau wird die Leitung mit einem Druck von 15 bar auf Dichtheit und Stabilität überprüft.

Mit dem fachgerechten Einbau des Liners und der abschließenden Druckprüfung war es allerdings nicht getan. „Trinkwasser ist ein Lebensmittel, das für den menschlichen Gebrauch vorgesehen ist und dessen Qualität strengen Auflagen unterworfen und gesetzlich geregelt ist“, erläutert René Stangl, Staatlich Geprüfter Sachverständiger vom Wasserwerk-Service Hamm. Deshalb muss bei Arbeiten am Trinkwassernetz sorgfältig vorgegangen werden. „So sind alle Trinkwasserleitungen unabhängig von der Art des verwendeten Verfahrens und Werkstoffes auch nach einer Sanierung zu untersuchen“, so Stangl weiter. Dementsprechend wurde die Leitung unter der Nette im Rahmen der Druckprüfung mit einer Desinfektionslösung gefüllt, nach ausreichender Einwirkzeit mit Wasser gespült und abschließend beprobt, um einwandfreie hygienische Verhältnisse sicherzustellen. Auch diese Prüfungen hat der BlueLiner mit Bravour bestanden: Alle mikrobiologische Parameter lagen quantitativ deutlich unter den geforderten Grenzwerten.
